64. VÖISIKU mõis (Woiseck). Rühitlimõis.

Põltsamaa k/n, Adavere sovhoos ja Võisiku Invaliidide-
kodu (Kolga-Jaani kihelkond).

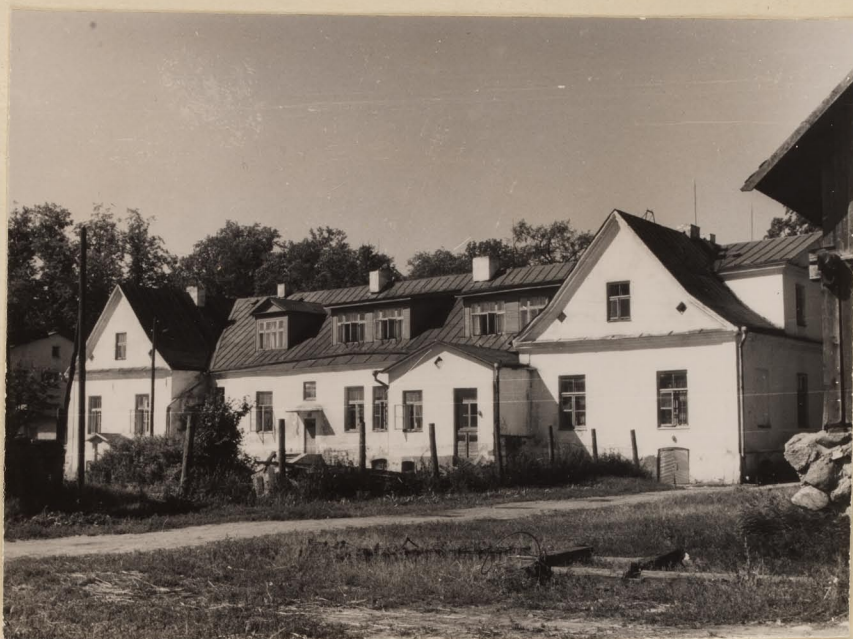
Peahoone on ühekordne kõrgel soklikorrusel kivihoone, mida korduvalt ümber ehitatud. Selle tulemusel on kujunenud tegelikult lakakorrusega kahekordne ehitus, mille akende rida väljub kas katusel väljaehitustena või hoone viiludel. Ehitus on liigendatud kahe külgrisaliidiga, mis moodustavad põhikorpusele otstele risti ehitatud ning nii esi- kui tagafassaadis tugevalt eenduvad tiivad. Ühel, parempoolisel tiibhoonel otsafassaadi keskel lai kolmnurkviiluga pealisehitus, mille katus ühtib kõrguselt põhikorpuse katusega. Risaliitidel kolmnurkviiludega viilkatused. Hoone omab laia profileeritud viilu- ja räästakarniisi ning esifassaadi risaliitide nurkadel lihtsaid nurgapilastreid. Peaukse ees lai lahtine terrass, mis piiratud lihtsa sepisvõrega. Katusekatteks kaasajal plekk. Aknad reeglijäraste niigutusega, suured ja kõrged.

Ehitust võib lugeda klassitsistliku vormikäsitlusega hooneks, mis valmis praegusel kujul põhiliselt XIX saj. keskel. Kasutusel Invaliididekoduna, heas seisundis.

Võisiku mõis.
Peahoone tagakülg.

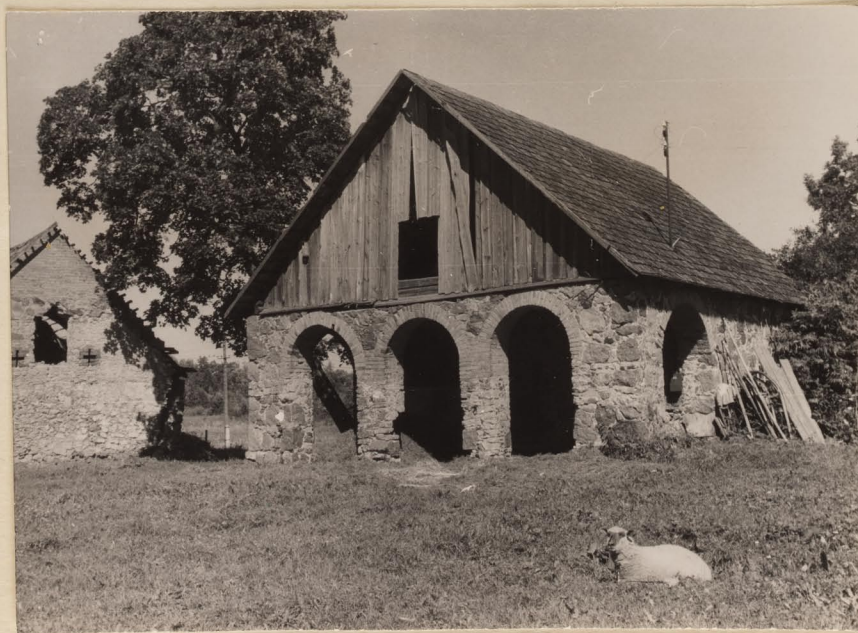
Vana sepikoda asub ojaga eraldatud saarel, hilisem mõisa
pesukoda. On maakivist segus tellis- ja paekiviga ehitus,
mis kaetud lameda viilkatusega, esiküljel klassitsistlik
kolmnurkviil tellistest profileeritud karniisiga ja segment-
aknaga. Fassaad omas algselt laiadelis neljatahulistele tulpa-
dele toetuva 3 kõrge kaaravaga, kaaristu, kus tulbad olid he-
ledast paekivist, karniisid ja segmentaken raamitud tellis-
tega. Hoone dateeritud 1852. Kaaristu hiljem kinni laotud.

Võisiku mõis. Sepikoda.
